# Fréméreville-sous-les-Côtes – Eglise Saint-Etienne Visite du 5 avril 2016 - Document élaboré par l'UDAP de la Meuse

## Fréméreville-sous-les-Côtes - Eglise Saint-Etienne

Visite du 5 avril 2016 - Document élaboré par l'UDAP de la Meuse

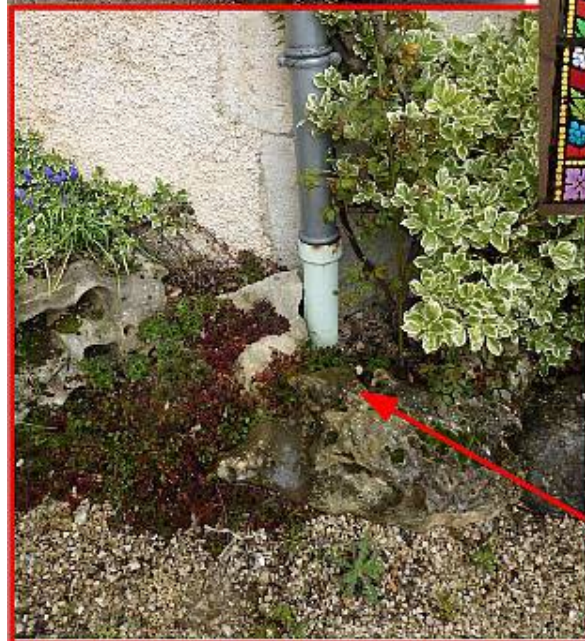
Les regards des descentes d'eau sont à surveiller. Une mauvaise évacuation des eaux pluviales est certainement à l'origine des désordres (pourrissement par humidité du plaquage bois décoratif) constatés dans le choeur.

- Nettoyage et contrôle des évacuations d'eau pluviale et collecteurs en particulier.

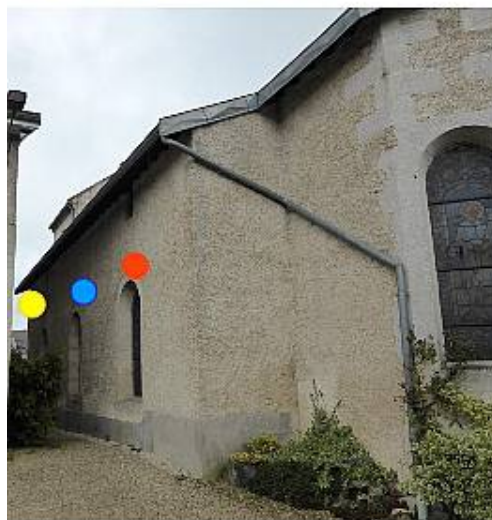
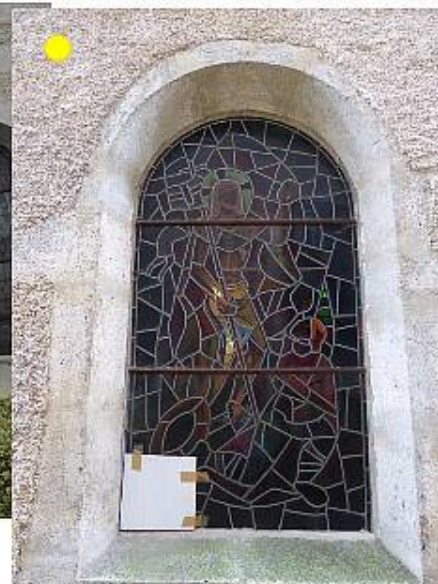
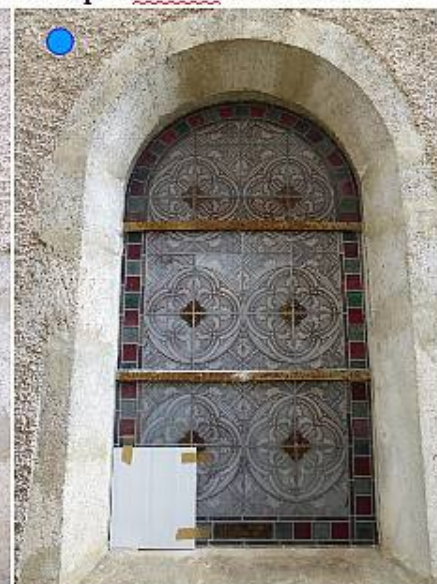
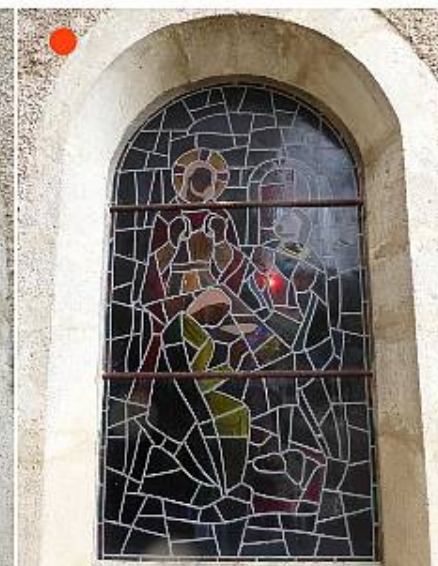
Ces deux vitraux ont été abîmés lors des bombardements de la Première Guerre mondiale. Ils ont été réparés à partir de 1921. Des grilles de protection avaient alors été posées dans le même temps. On constate aujourd'hui, que les protections n'existe plus (déposées en 2008, car trop vétustes). Une restauration de ces vitraux a eu lieu en 1954.

- Restauration et réparation des vitraux.
- Installation de protection pour les vitraux.
- Dépose du plaquage bois décoratif dans le choeur

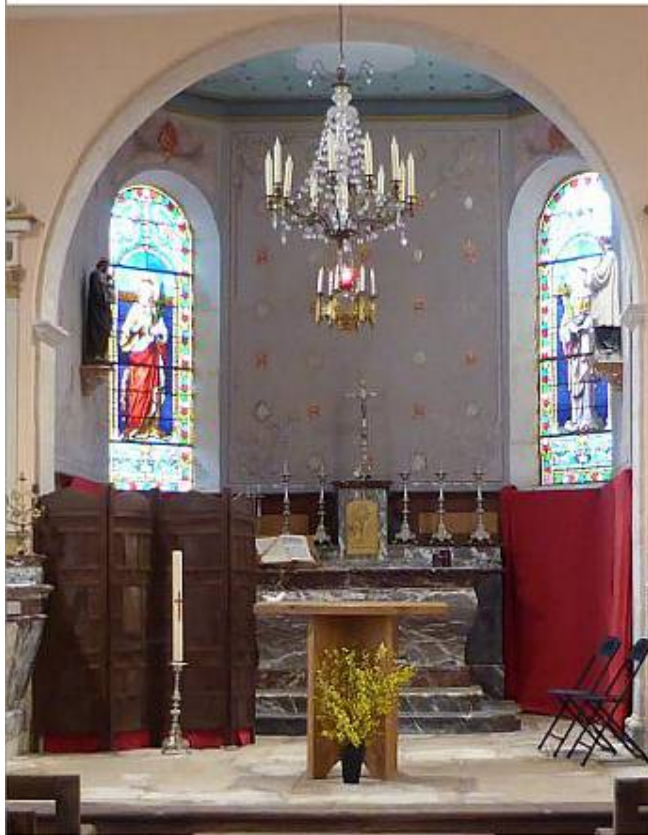
L'habillage en bois de la partie basse du choeur est vernoulu. Son état de dégradation ne permet pas la restauration du bois. Il est donc convenu, que le plaquage bois sera déposé. A l'issue, un rendez-vous sera programmé avec l'architecte des bâtiments de France pour constater l'état de la maçonnerie et trouver un mode de décor adapté à l'intérieur et à l'architecture de l'église.
