# Fréméreville-sous-les-Côtes – Eglise Saint-Etienne Visite du 5 avril 2016 - Document élaboré par l'UDAP de la Meuse

## Fréméreville-sous-les-Côtes - Eglise Saint-Etienne

Visite du 5 avril 2016 - Document élaboré par l'UDAP de la Meuse

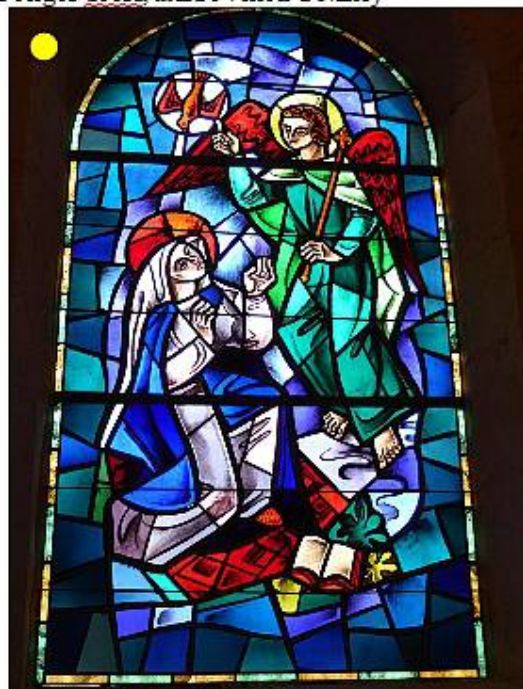
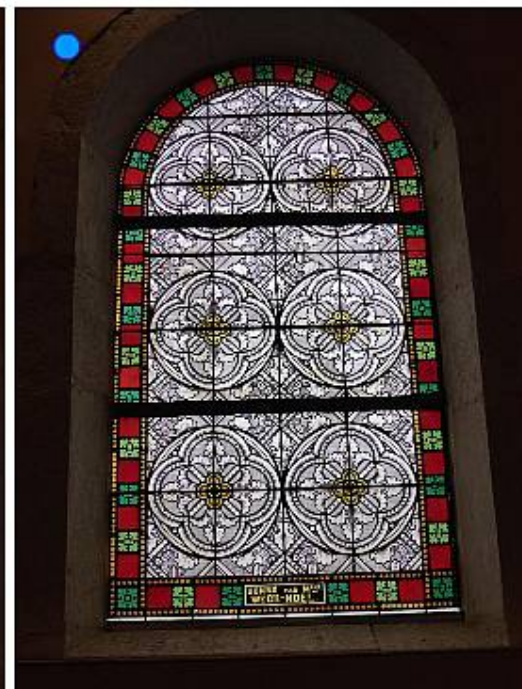
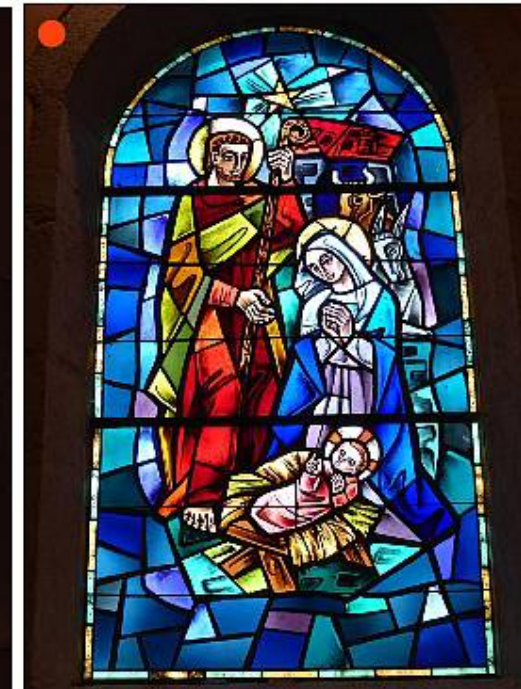
Vitrail de la  
Nativité. 1954  
– Georges  
Gross, maître  
verrier à  
Nancy

Ces deux vitraux ont été abîmés lors des bombardements de la Première Guerre mondiale. Ils ont été réparés à partir de 1921. Des grilles de protection avaient alors été posées dans le même temps. On constate aujourd'hui, que les protections n'existe plus (déposées en 2008, car trop vétustes). Une restauration de ces vitraux a eu lieu en 1954.
